Etapp 1, plan 2

Etapp 1, plan 3

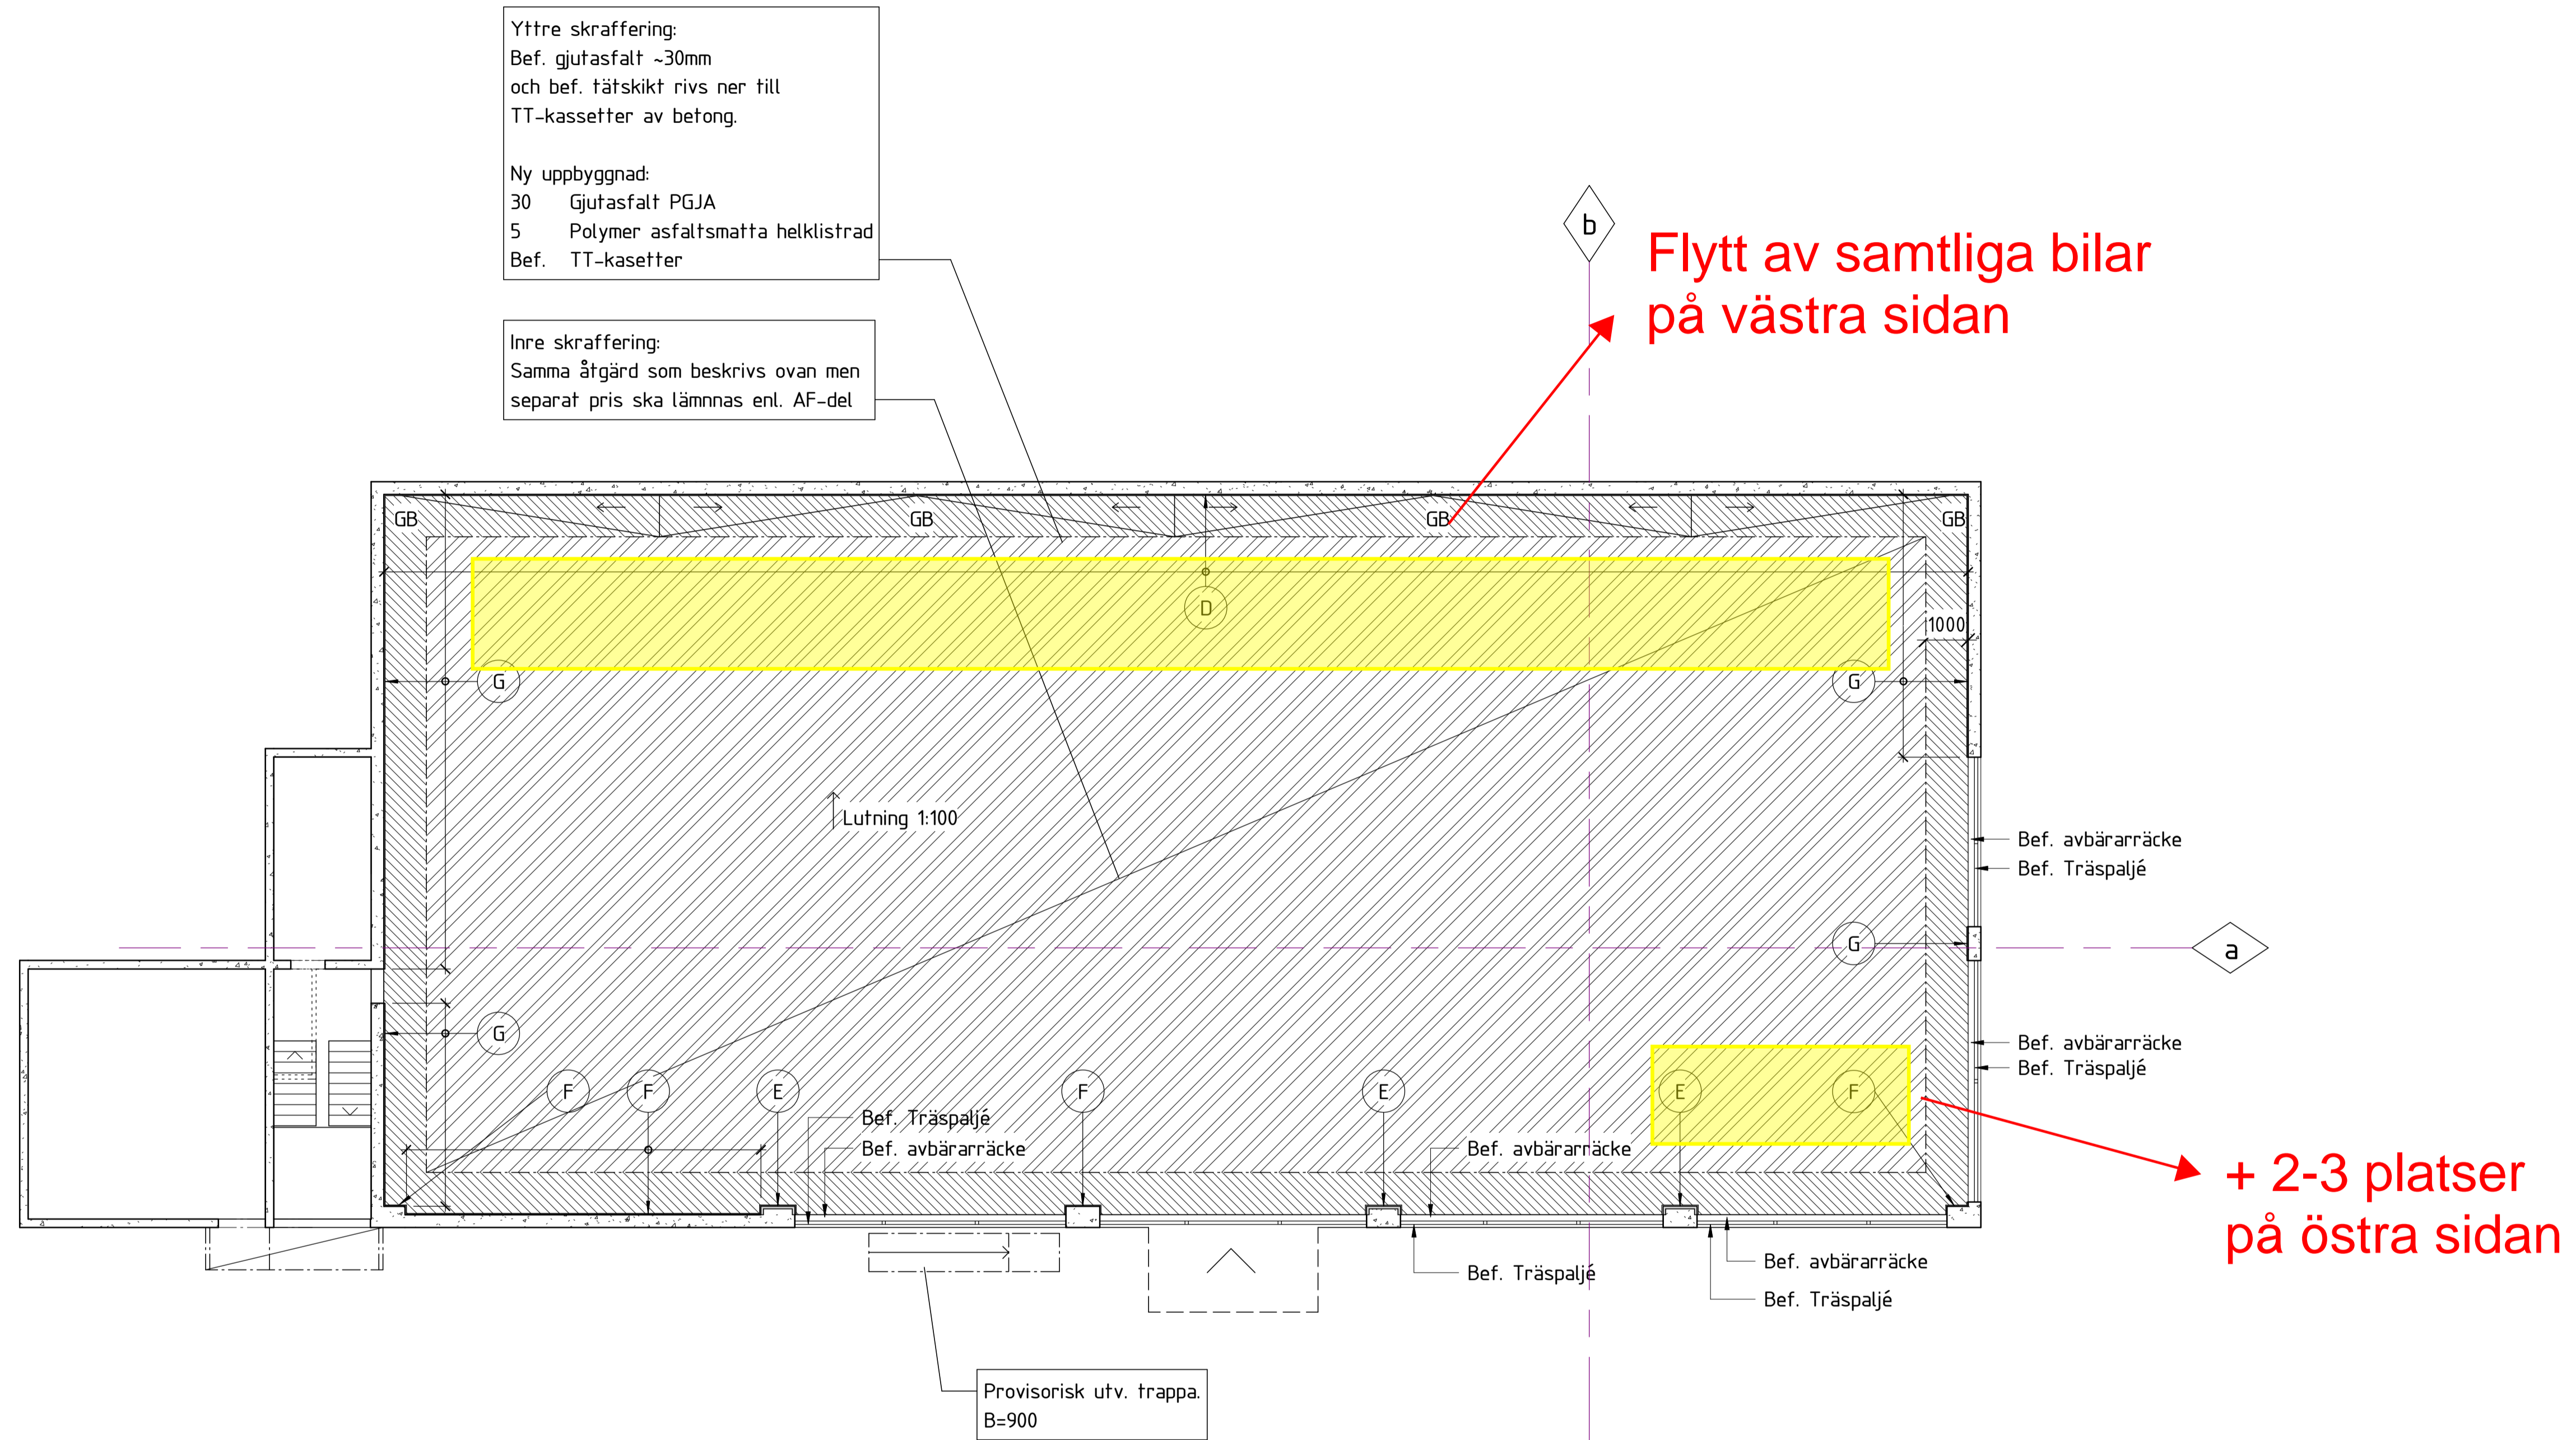
Plan 2 1:100

- (A) Åtgärdas enl. detalj A-6-001
- (B) Åtgärdas enl. detalj B-6-001
- (C) Åtgärdas enl. detalj C-6-002
- (D) Åtgärdas enl. detalj D-6-002
- (E) Åtgärdas enl. detalj E-6-002
- (F) Åtgärdas enl. detalj F-6-002
- (G) Åtgärdas enl. detalj G-6-002
- (J) Förslag till arbetsgång detalj J:
 1. Stämning enl. K-01-0-001
 2. All skadad betong vattenbilas bort.
 3. Rostangripen armering friläggs och rengörs noggrant.
 4. Skadad armering ersätts eller kompletteras. Befintlig armering rostskyddas.
 5. Betongytan rengörs och primas innan pågjutning.
 6. Pågjutning görs likt befintlig konstruktion med Weber reparationsbetong 920.
 7. Stämp demonteras 3 dagar efter gjutning.

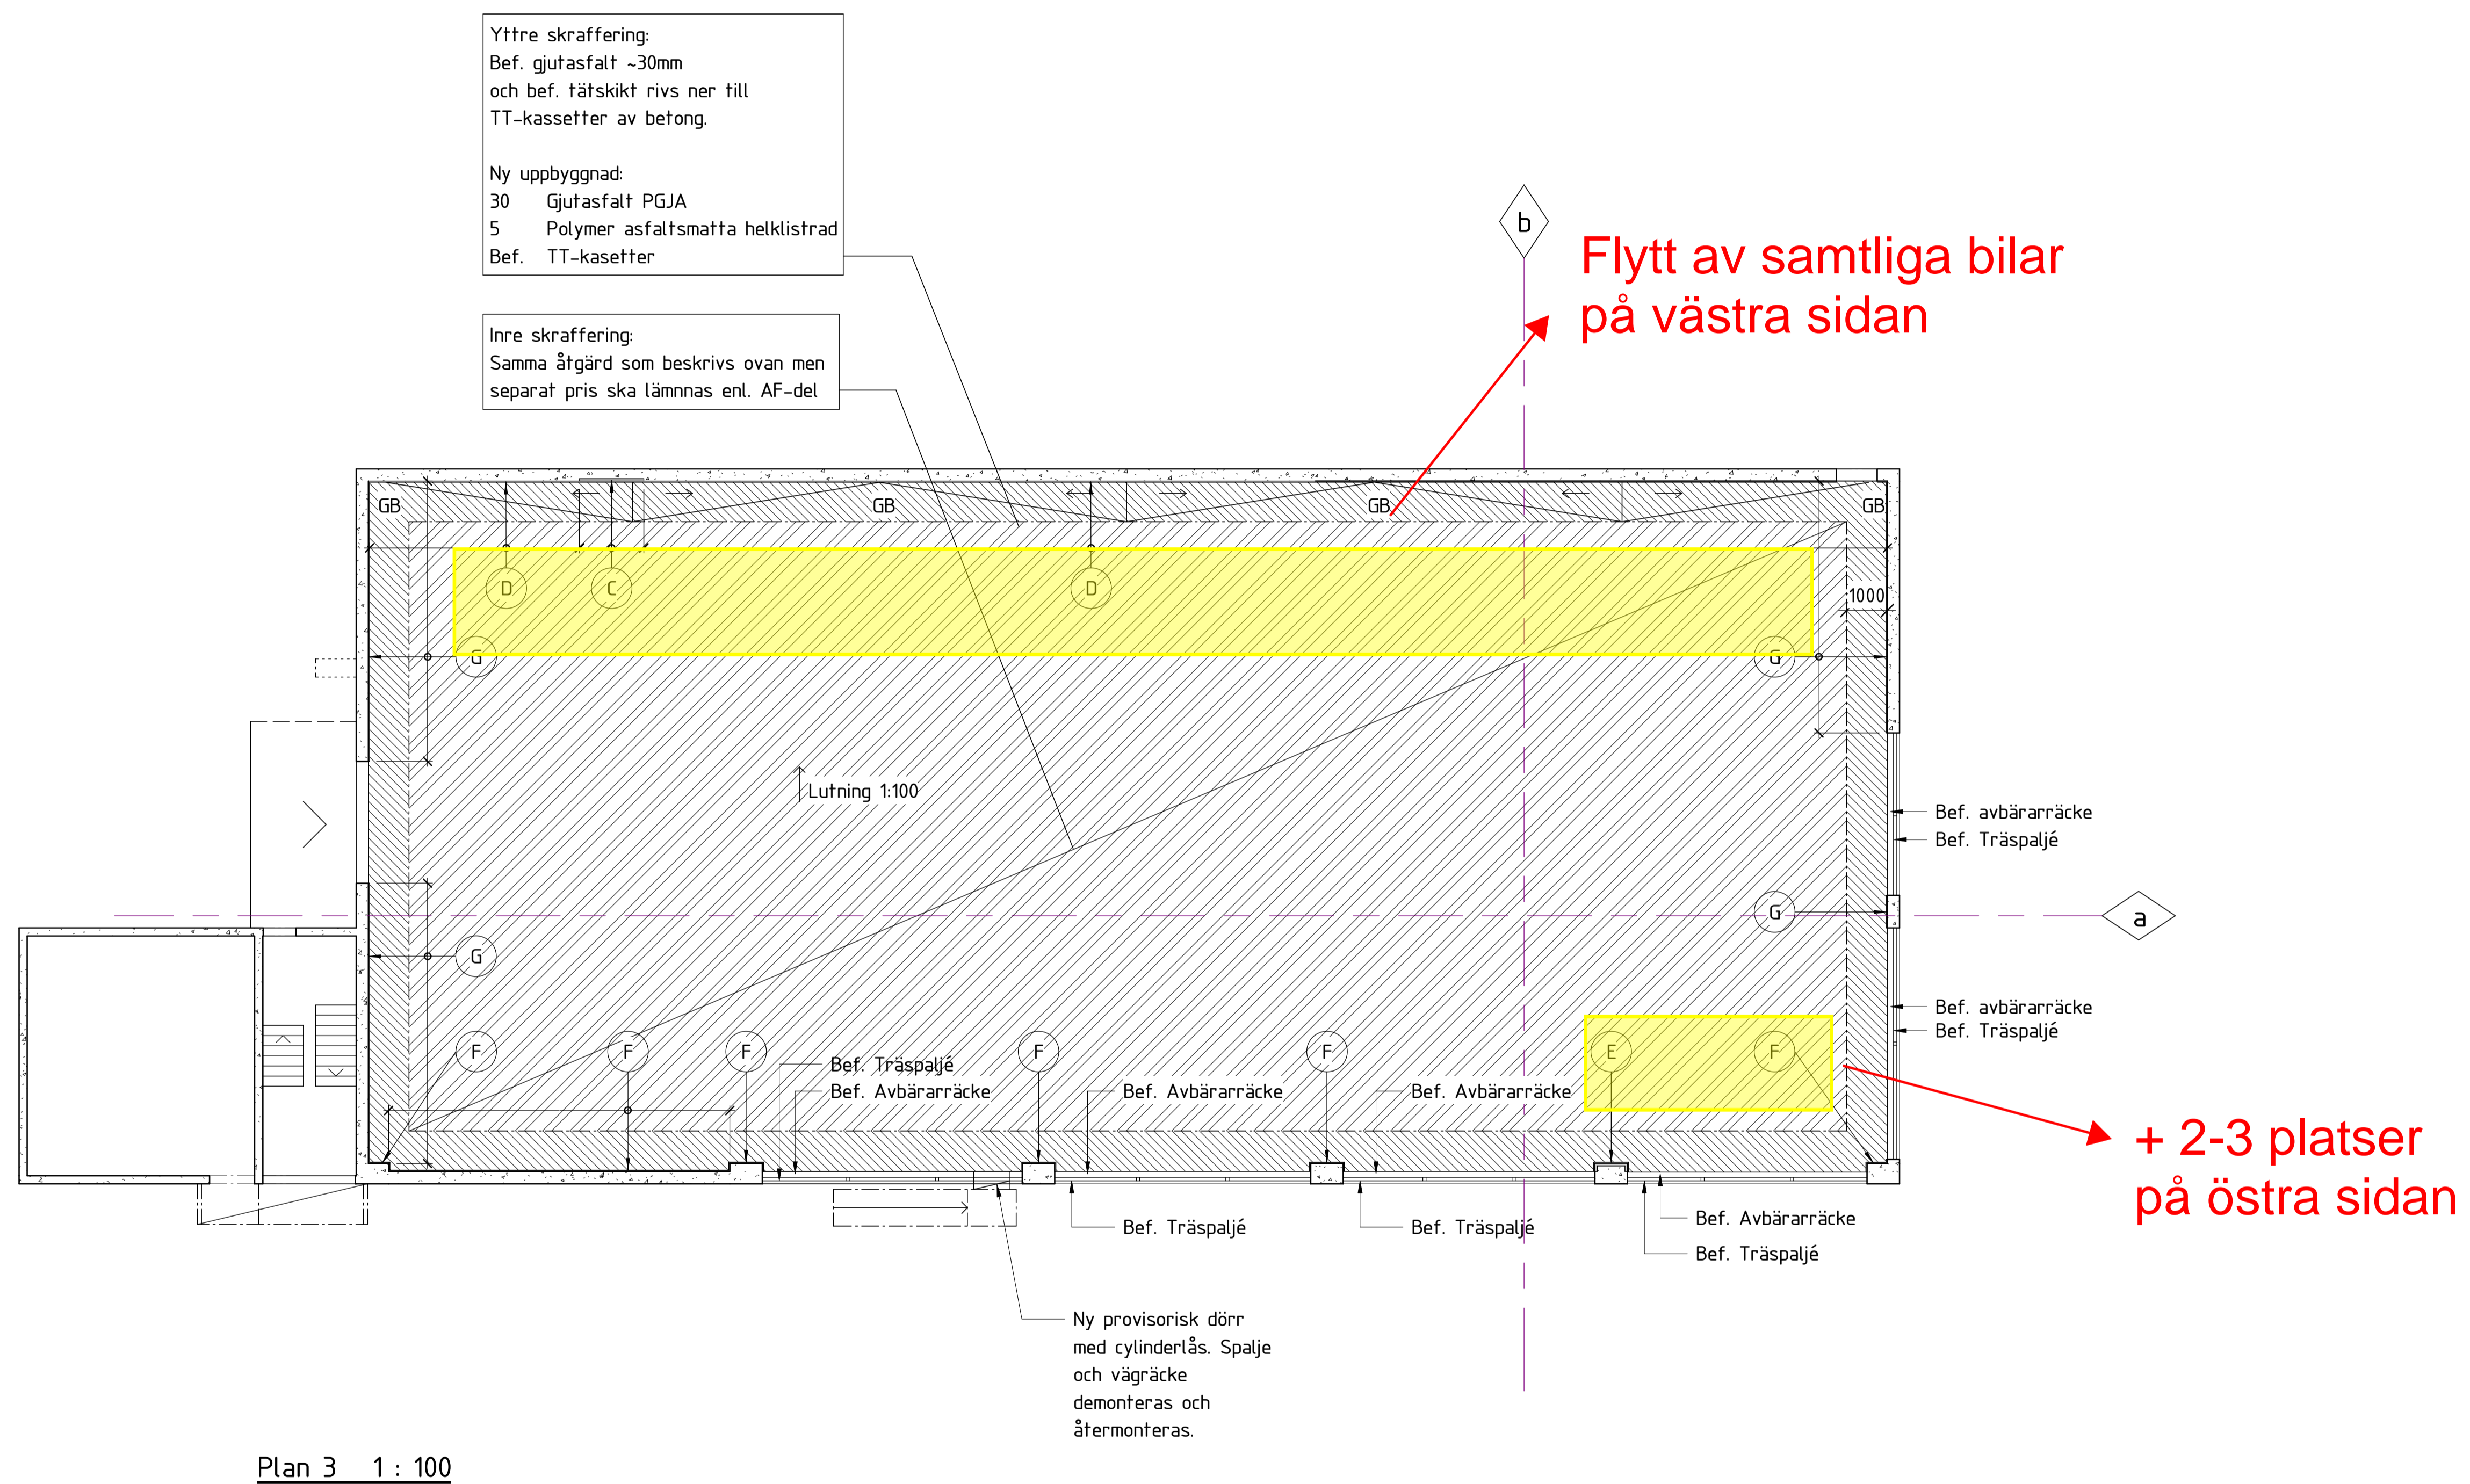
- (A) Åtgärdas enl. detalj A-6-001
- (B) Åtgärdas enl. detalj B-6-001
- (C) Åtgärdas enl. detalj C-6-002
- (D) Åtgärdas enl. detalj D-6-002
- (E) Åtgärdas enl. detalj E-6-002
- (F) Åtgärdas enl. detalj F-6-002
- (G) Åtgärdas enl. detalj G-6-002
- (J) Förslag till arbetsgång detalj J:
 1. Stämning enl. K-01-0-001
 2. All skadad betong vattenbilas bort.
 3. Rostangripen armering friläggs och rengörs noggrant.
 4. Skadad armering ersätts eller kompletteras. Befintlig armering rostskyddas.
 5. Betongytan rengörs och primas innan pågjutning.
 6. Pågjutning görs likt befintlig konstruktion med Weber reparationsbetong 920.
 7. Stämp demonteras 3 dagar efter gjutning.
